**IDENTIFIKACE STAVBY :
ZHODNOCENÍ PORUŠENÍ OBJEKTŮ SO01÷SO04
ZŠ A MŠ PRUŠÁNKY
Školní 289/1666, 696 21, Prušánky
MONITORING z 25.10.2023**

Monitoring porušení objektů SO 01, SO 02 a SO 03 ZŠ Prušánky.

2.1 Monitoring z 25.10.2023

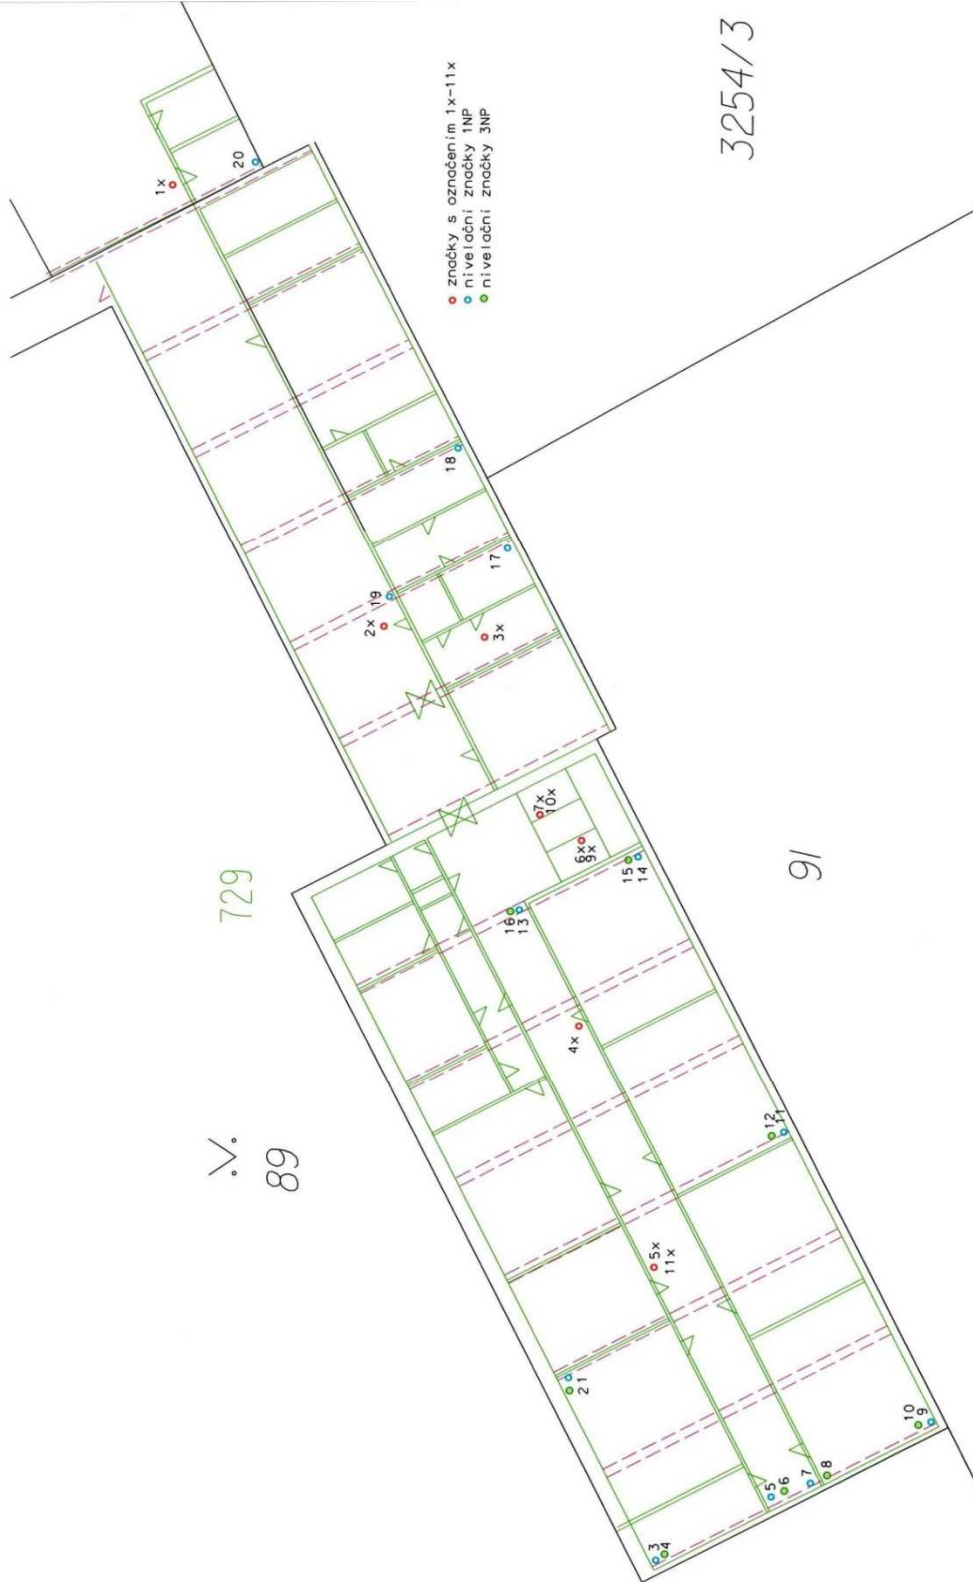
Umístění nivelačních značek viz následující obrázek.

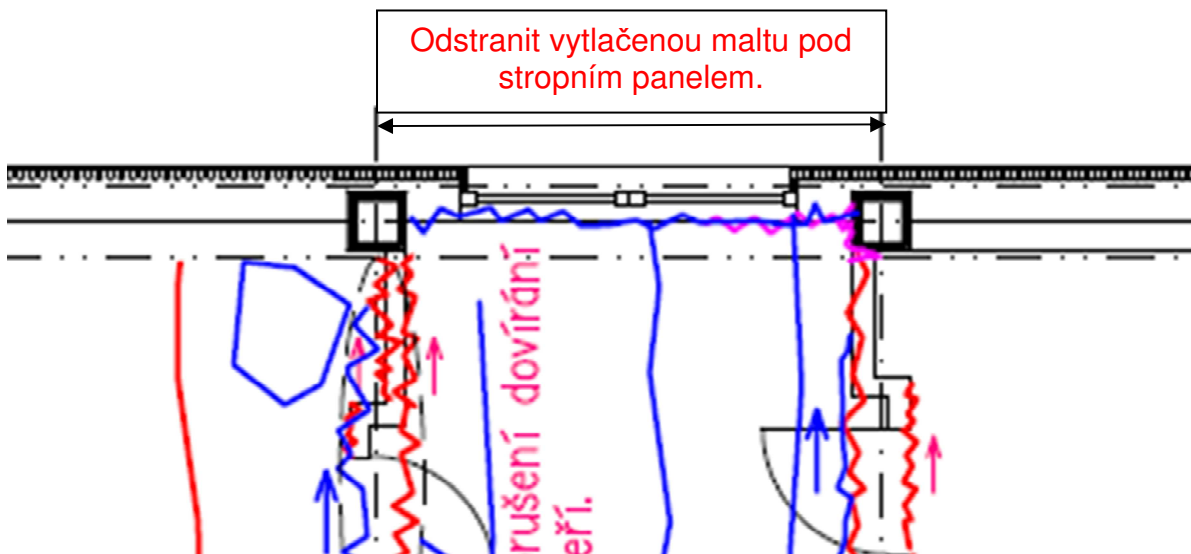
V rámci 3.NP byla zjištěna narušení vytlačené ložné malty pod stropními panely na uloženými na průvlaku nad okenním otvorem. Tyto jsou určeny k odstranění otlučením kladiv, aby nemohlo dojít k jejich samovolnému uvolnění :
